# EDR GmbH

HWS Günding

Aktueller Stand der  
Planung

14.04.2022

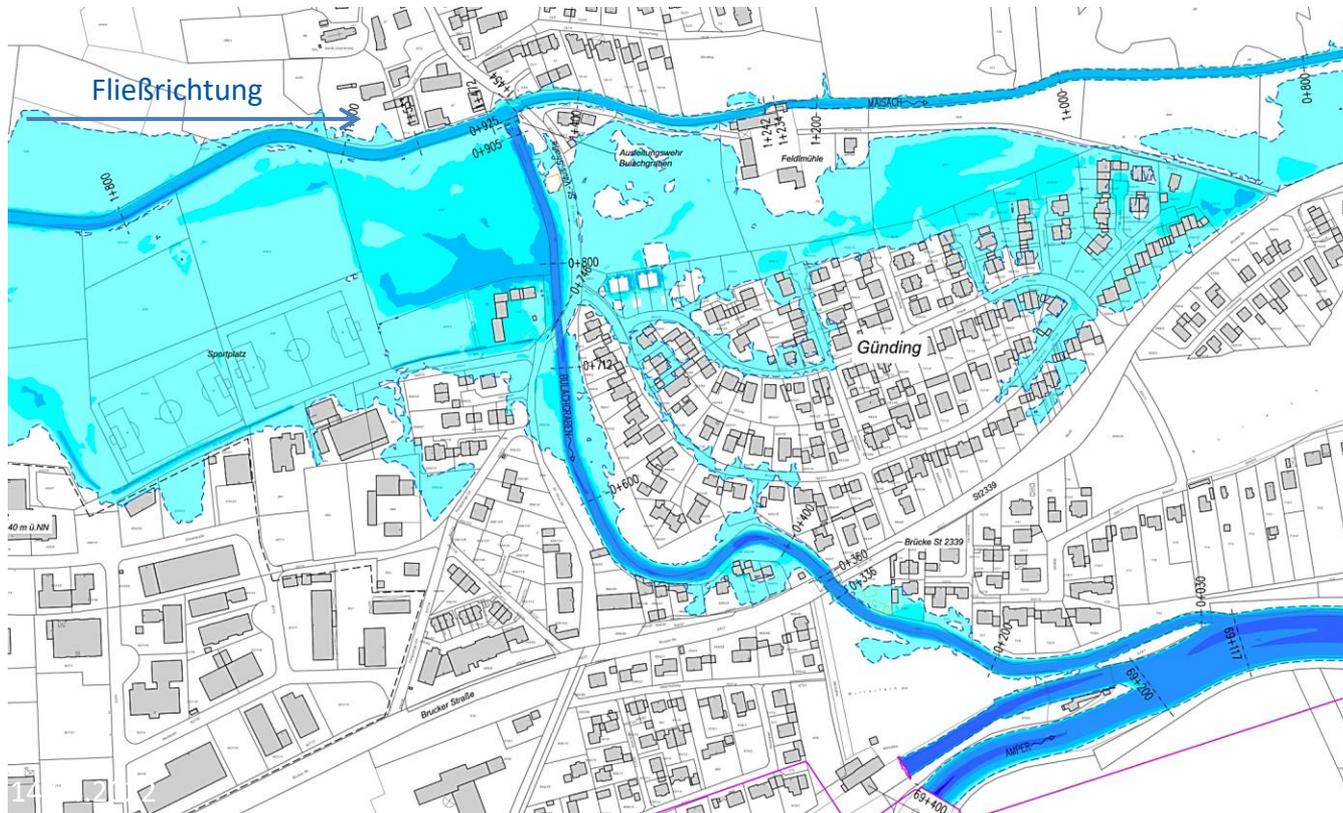
Rechnerische Darstellung IST-Zustand HQ100 = 45 m<sup>3</sup>/s

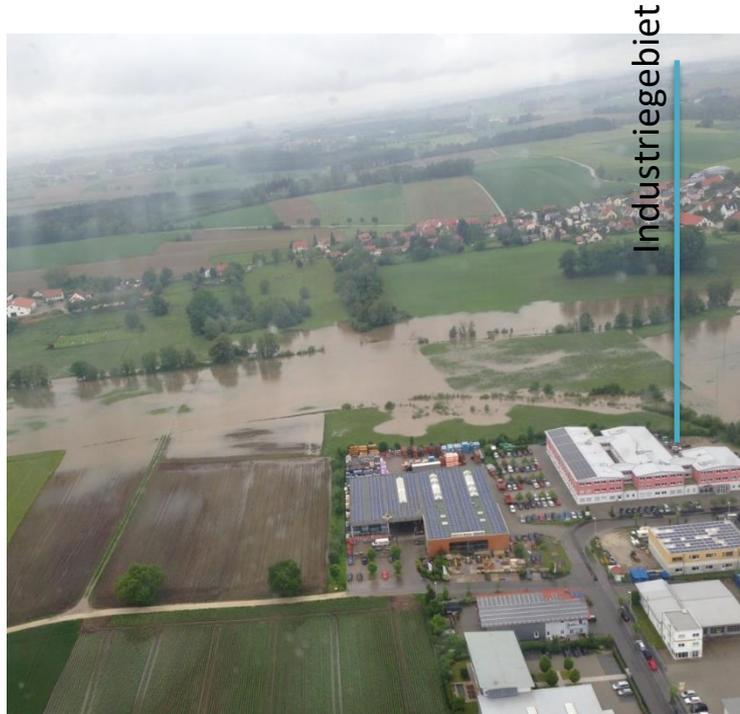
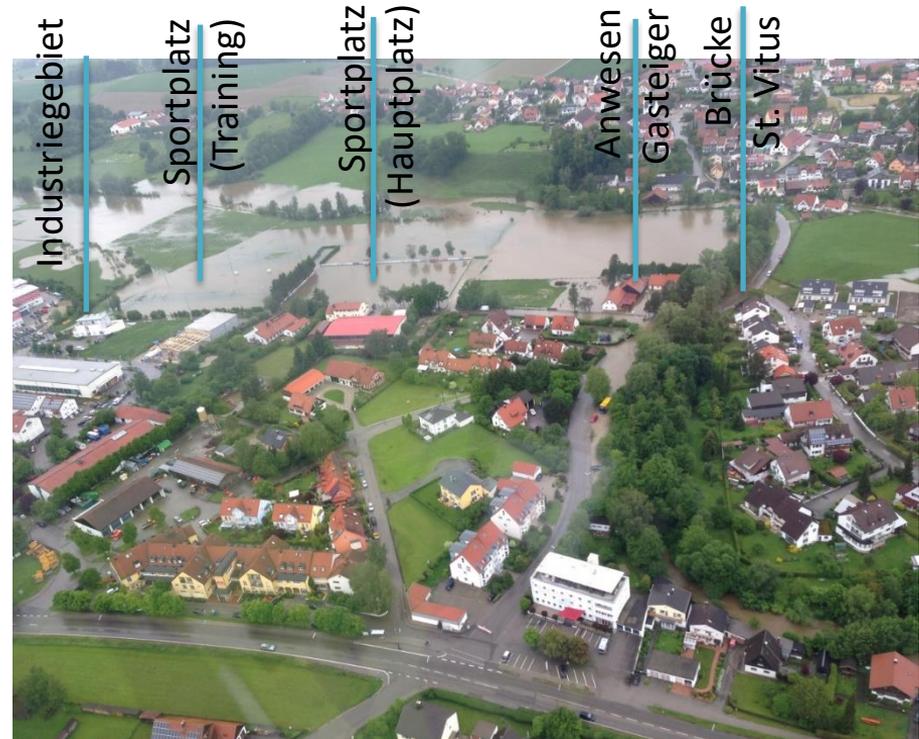
Hochwasser 06/2013 – Scheitelabfluss ca. 46,5 m<sup>3</sup>/s Pegel Bergkirchen (ca. HQ<sub>100</sub>)

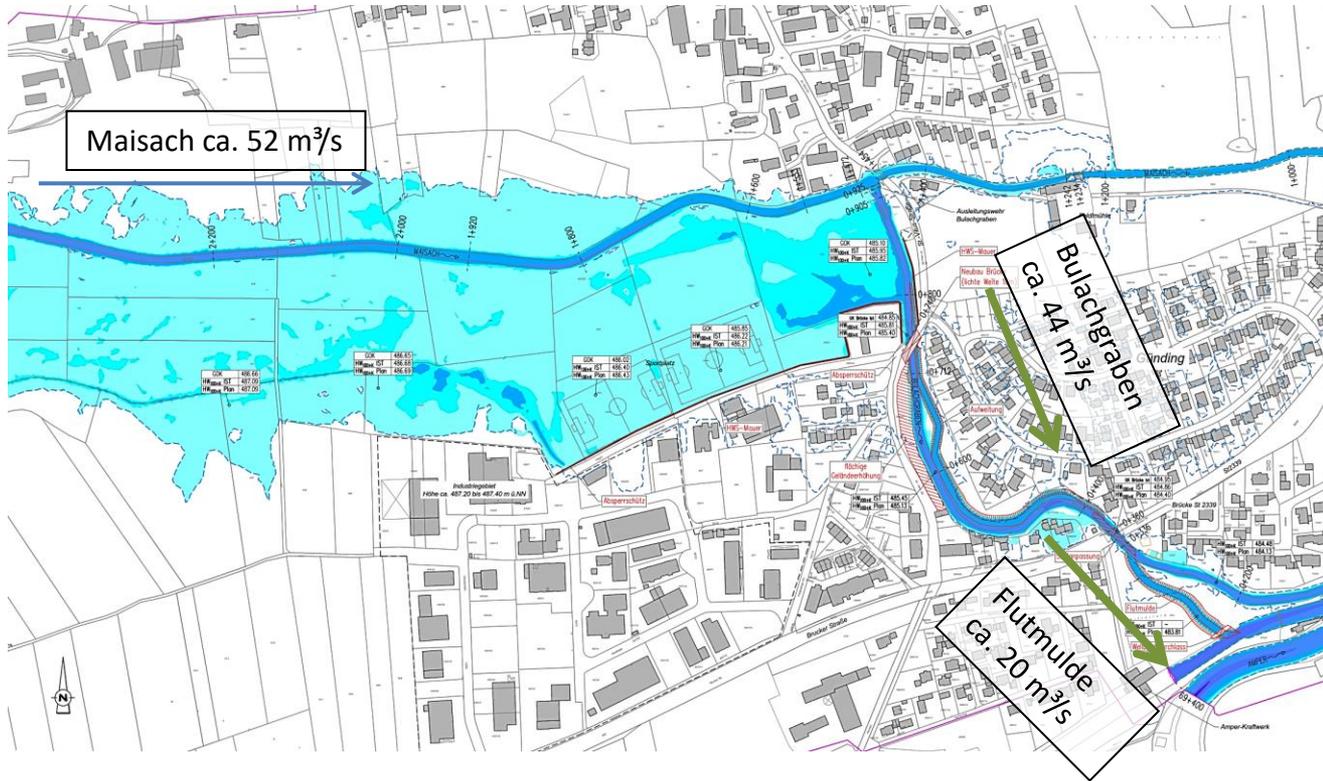
Rechnerischer Planzustand HQ100+Klima (15%), ca. 52 m<sup>3</sup>/s (Pegel Bergkirchen)

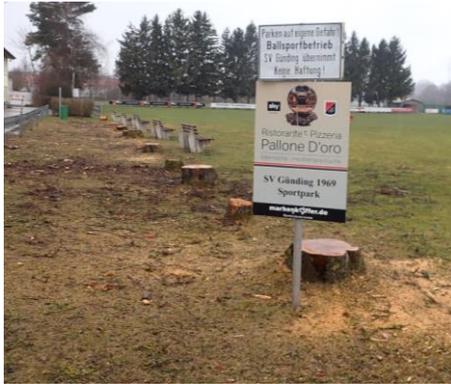
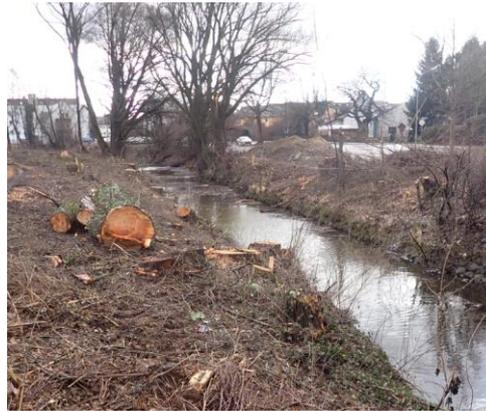
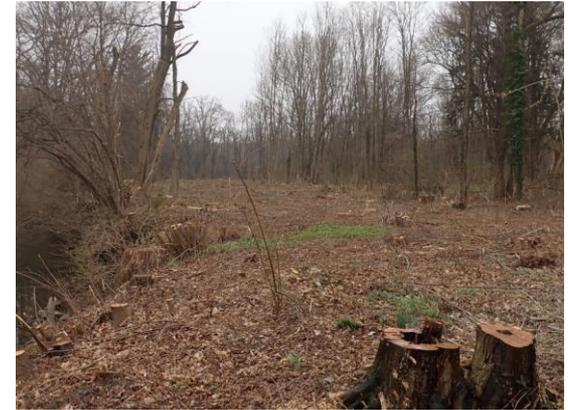
- Rodungsarbeiten wurden durchgeführt und sind abgeschlossen
- Entfernung der Wurzelstücke und dem verbliebenen Buschwerk erfolgt im Zuge der weiteren Arbeiten
- Die Ausführungsplanung sowie die Ausschreibung der weiteren Maßnahmen sind derzeit am Laufen

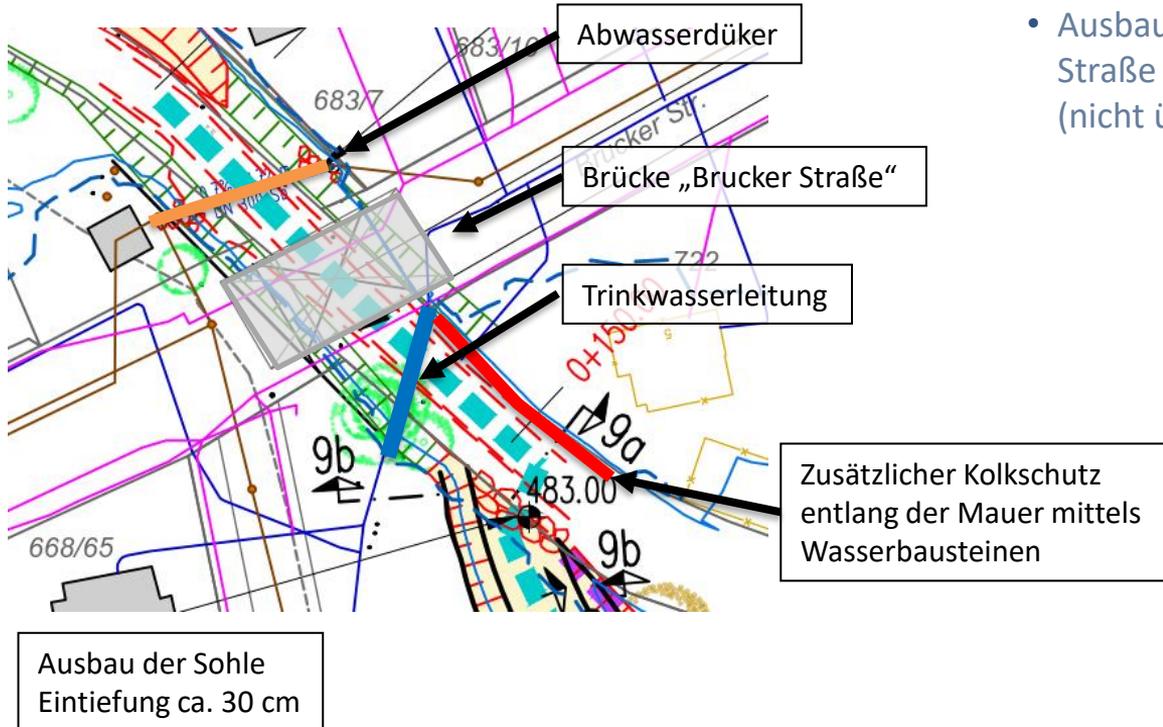
- Ausbau der Sohle im Bereich der Brucker Straße -> Andienung über Brücke „Brucker Str.“ (nicht überfahrbare Sparten im Bachbett)

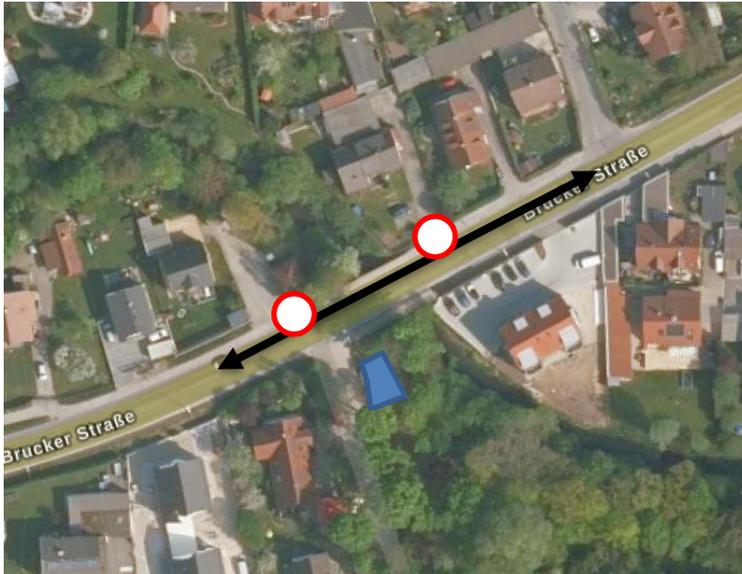
- Die „Brucker Straße“ wird für den Ausbau der Sohle teilgesperrt werden – Ampelverkehr.
- Dauer der temporären Teilspernung: 3-4 Wochen

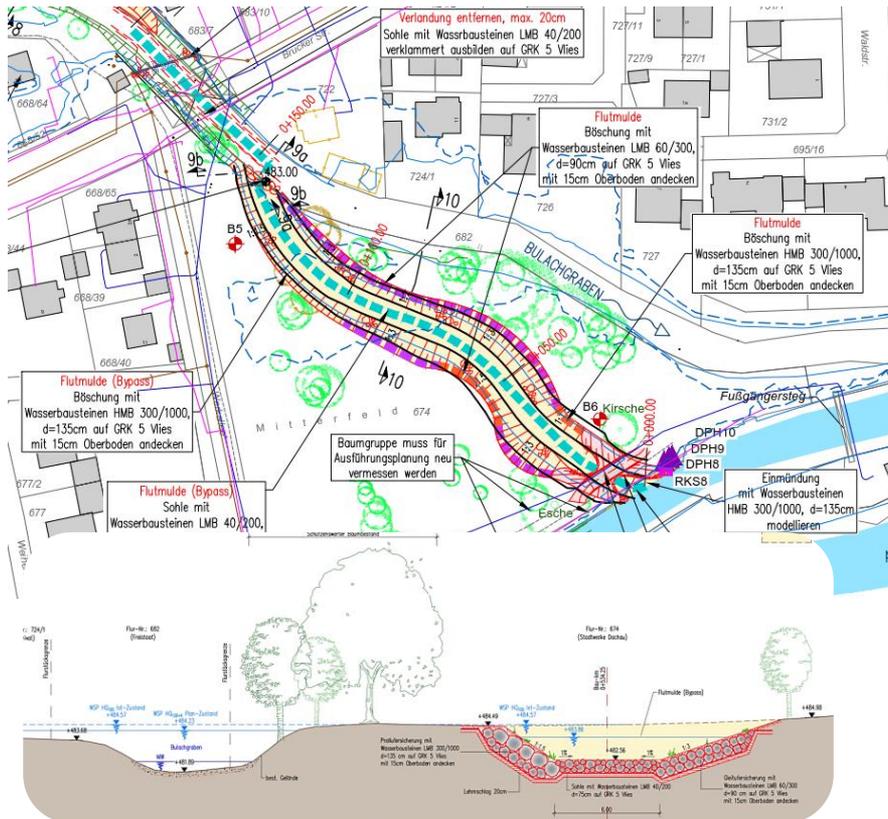
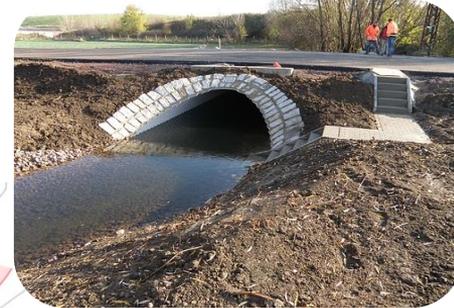
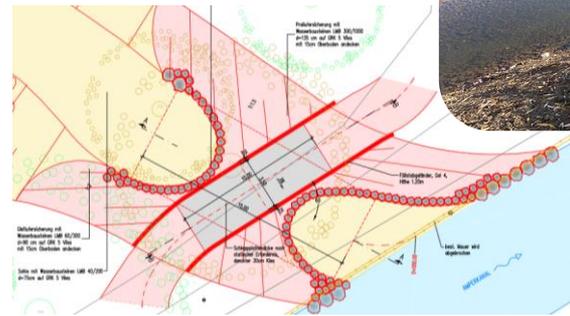
- Sohlbreite ca. 6 m
- Sohltiefe unter bestehenden Gelände ca. 2 m bis 3 m
- Wellstahldurchlass mit Überfahrtsbreite von 3,5m

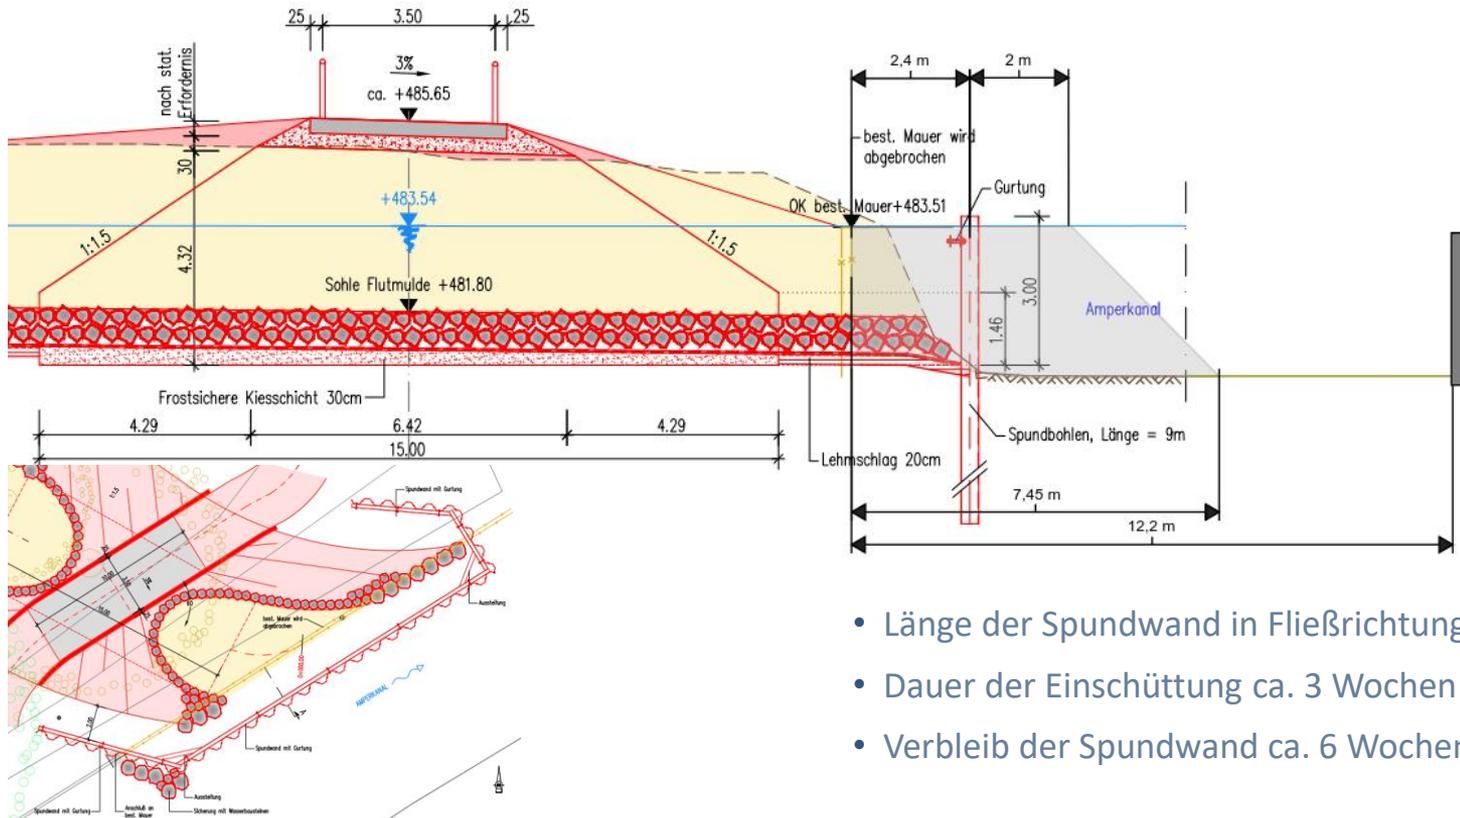
- Länge der Spundwand in Fließrichtung ca. 17 m
- Dauer der Einschüttung ca. 3 Wochen
- Verbleib der Spundwand ca. 6 Wochen

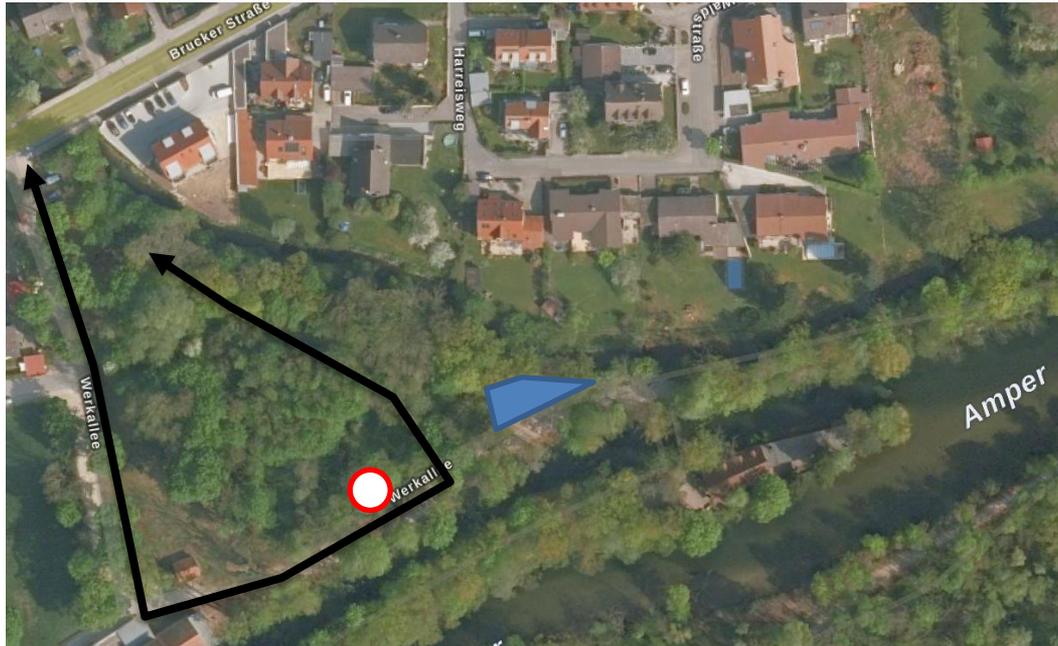
- Für die Herstellung der Flutmulde inkl. des Wellstahldurchlasses ist mit Bauverkehr im Bereich der Werkallee zu rechnen.  
Ungefähre Dauer der Herstellung:  
ca. 12 Wochen
- Die Zufahrt zum Naturfreundehaus über die Werkallee wird weitestgehend möglich bleiben. Für die Herstellung des Wellstahldurchlasses (ca. 6 Wochen) wird die Zufahrt gesperrt werden müssen.
- Lagerflächen parallel zur Baumaßnahme im Baufeld und auf dem Parkplatz

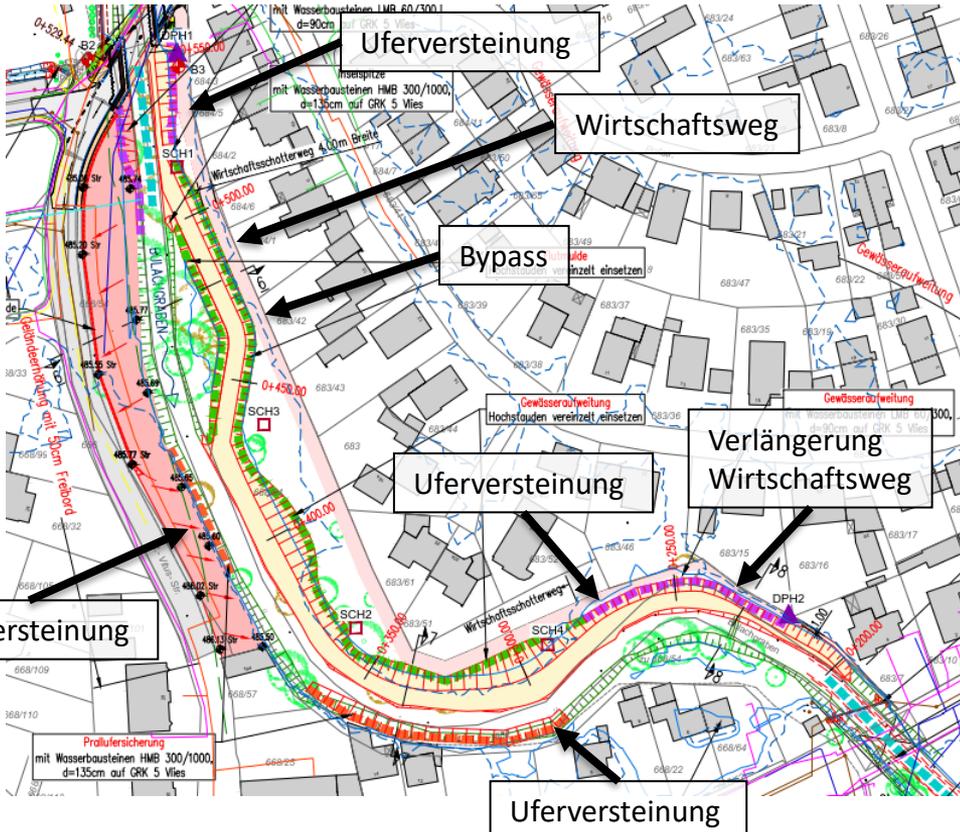
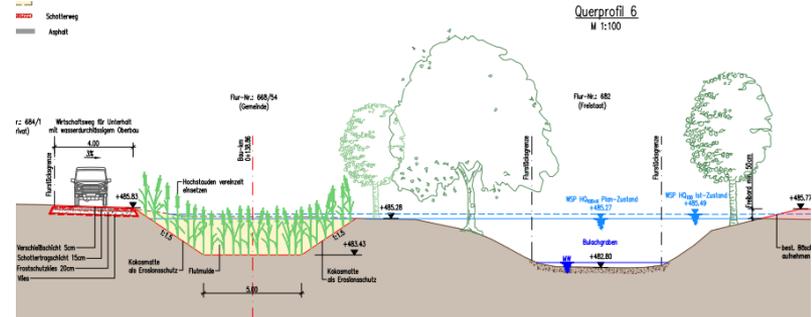
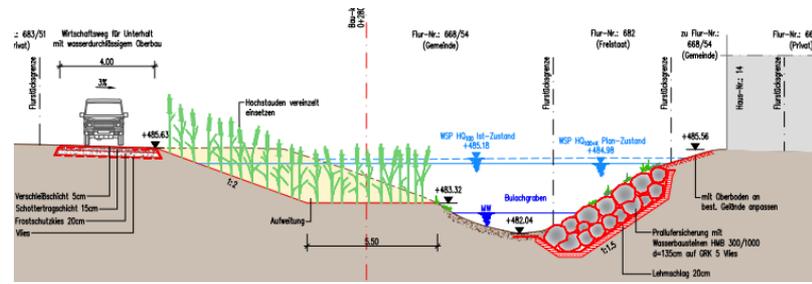
- Verlängerung Wirtschaftsweg mit 1,5 m Breite
- Ausbaurichtung von Süd nach Nord

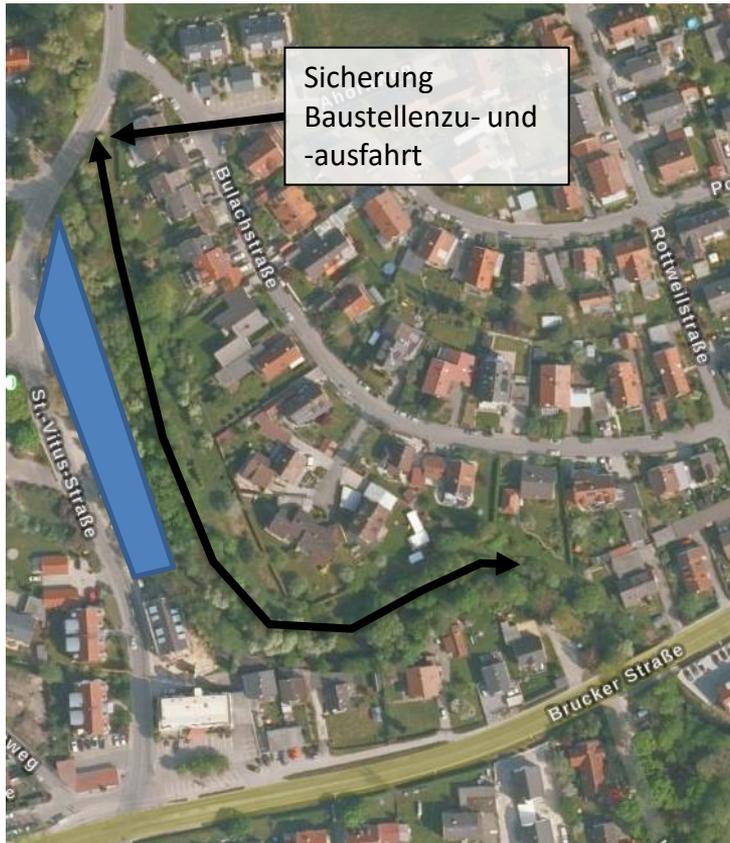
- Baustraße wird östlich vom Bulachgraben hergestellt. Rückschreitend mit dem Ausbau wird die Baustraße teilweise zum Wirtschaftsweg rückgebaut.
- Sicherung der Baustellenzufahrt und -ausfahrt im Bereich der Kurve
- Keine Straßensperrung bzw. Teilspernung notwendig -> Baustellenverkehr auf Baustraße und öffentlichen Straßen
- Freie Fläche östlich der St.-Vitus-Straße wird als Lagerfläche genutzt
- Ungefähre Dauer der Arbeiten in diesem Bereich: ca. 30 Wochen

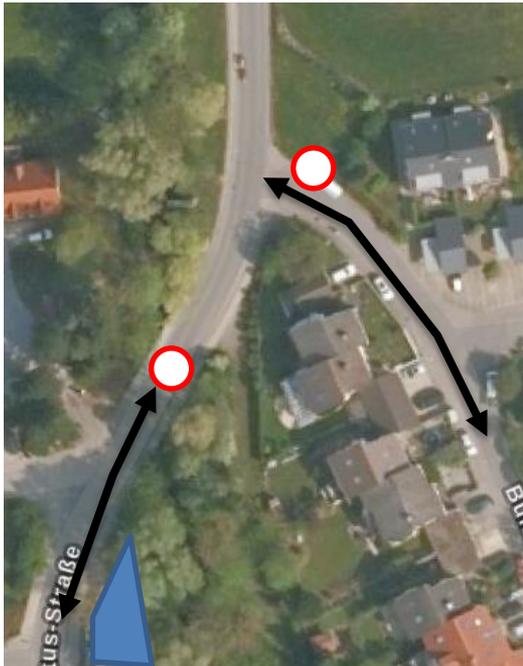
- Paralleler Brückenneubau der Brücke über die Maisach
- Vollsperrung St.-Vitus-Straße zwischen den beiden Brückenneubauten
- Zufahrtsmöglichkeit zum SV Günding und zum Kindergarten werden weitestgehend vorhanden bleiben. Es muss mit Einschränkungen gerechnet werden.
- Besonderes Augenmerk ist die Zugänglichkeit zum Kindergarten
- Lagerflächen im Baufeld und freie Fläche parallel zur St.-Vitus-Straße
- Ungefähre Dauer der Arbeiten in diesem Bereich: ca. 20 Wochen

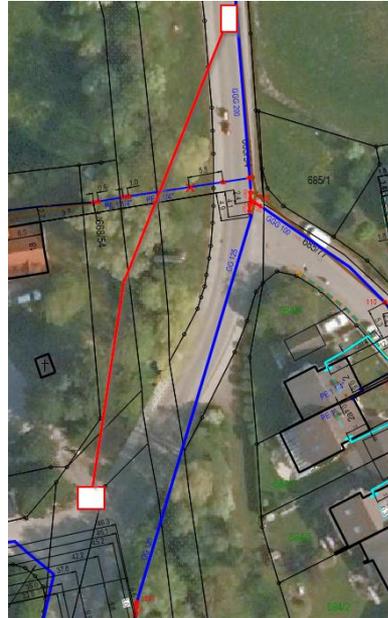
- Sparten- / Leitungsumlegungen
- Vorabmaßnahme:  
Umlegung der Trinkwasserleitung  
(voraussichtlich Spülbohrung  
nördlich der Brücke)
- Während Brückenneubau:  
Umlegung der Fernwärmeleitung  
(Montage südlicher der Brücke)
- Weitere Sparten (Strom, Telekom,  
etc.) werden in den neuen  
Brückenkörper gelegt.  
Zusätzlich ist eine temporäre  
Umlegung während der Bauzeit  
notwendig.

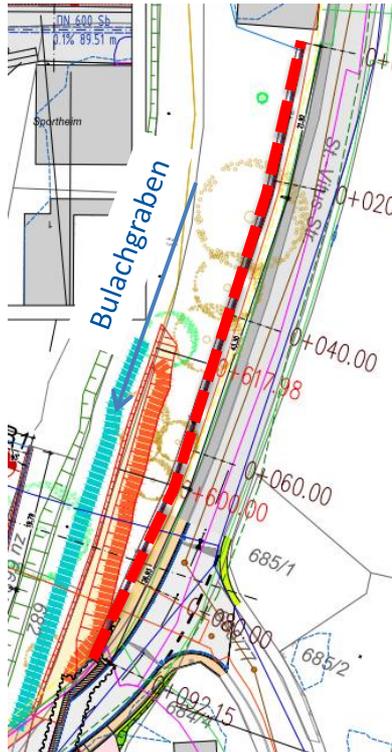
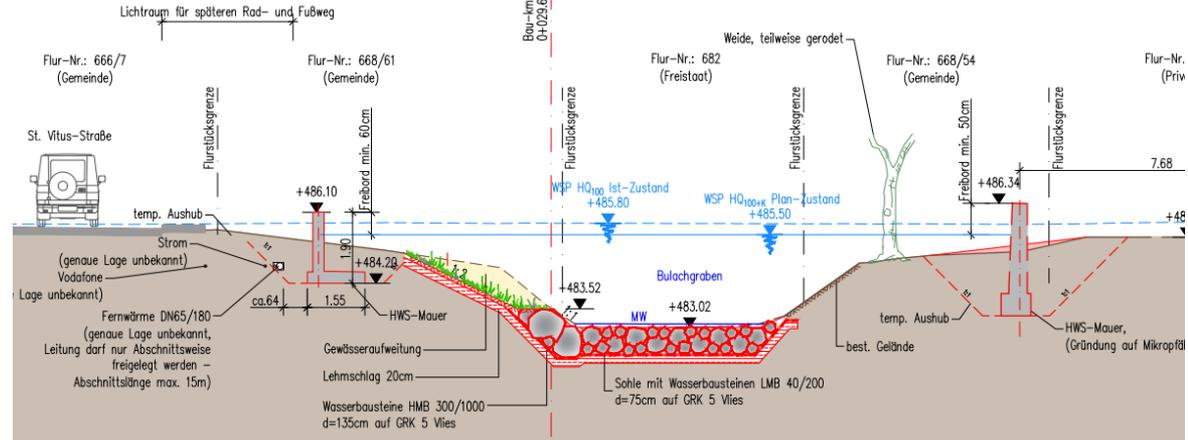
Blickrichtung in Fließrichtung

Gesamtlänge der HWS-Mauer ca.85 m und Höhe bis ca. 1 m über GOK.

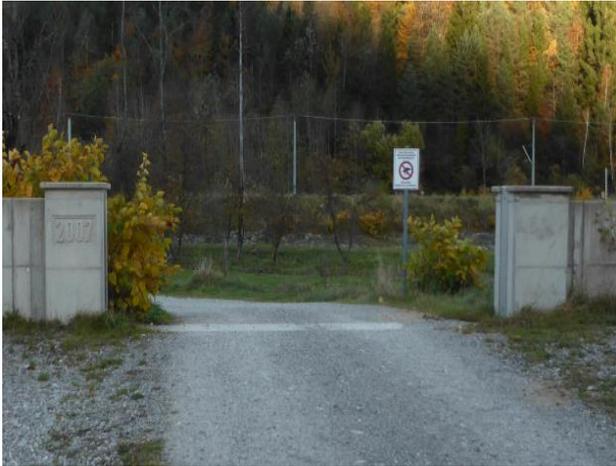
Beispiel für Durchgang

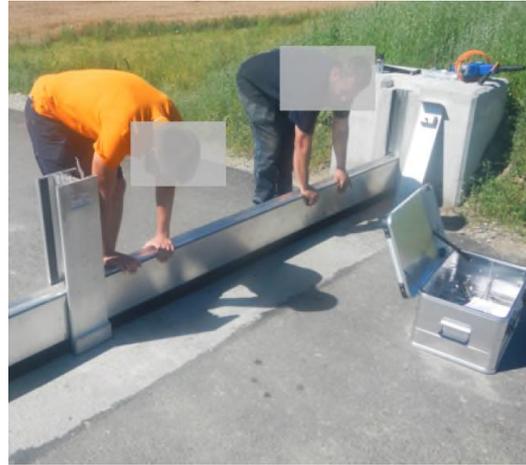
Verschluss durch mobile Elemente im Hochwasserfall

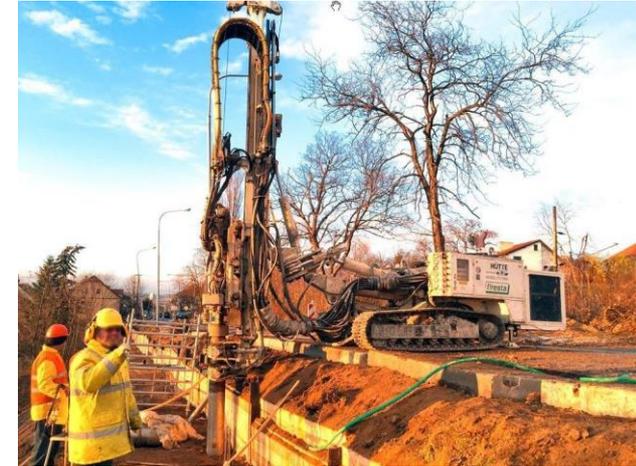
Beispiel für Mikropfahlbohrung

Bohrlochdurchmesser: 20 cm  
Abstand der Bohrungen: ca. 1,5 m  
Tiefe der Bohrungen: ca. 6,5 m

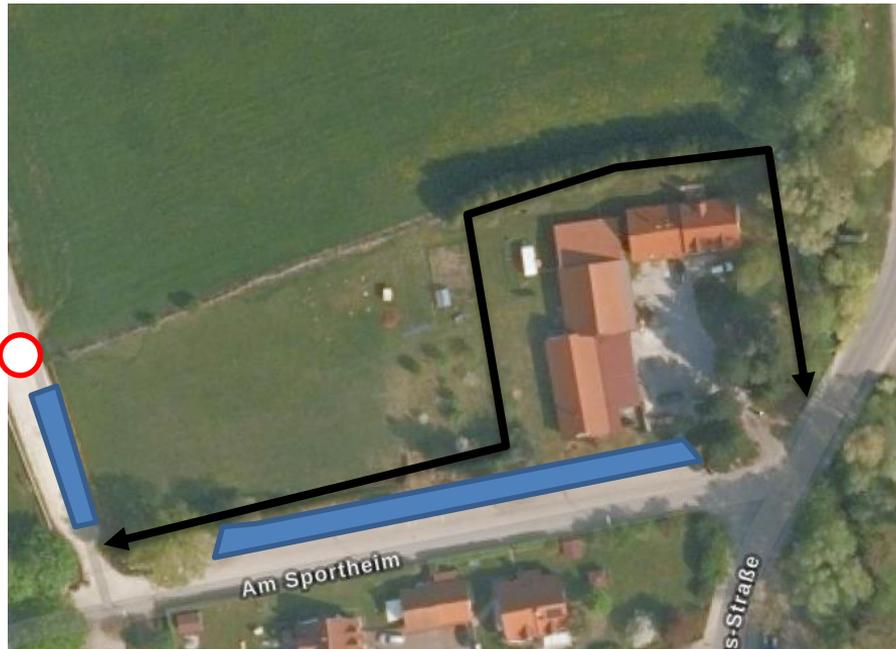
- Lagerung / BE Fläche im Bereich der Parkplätze
- Zufahrtsmöglichkeit zum SV Günding und zum Kindergarten werden weitestgehend vorhanden bleiben. Es muss mit Einschränkungen gerechnet werden.
- Besonderes Augenmerk ist die Zugänglichkeit zum Kindergarten
- Ungefähre Dauer der Herstellung der HWS-Mauer: 65 Wochen

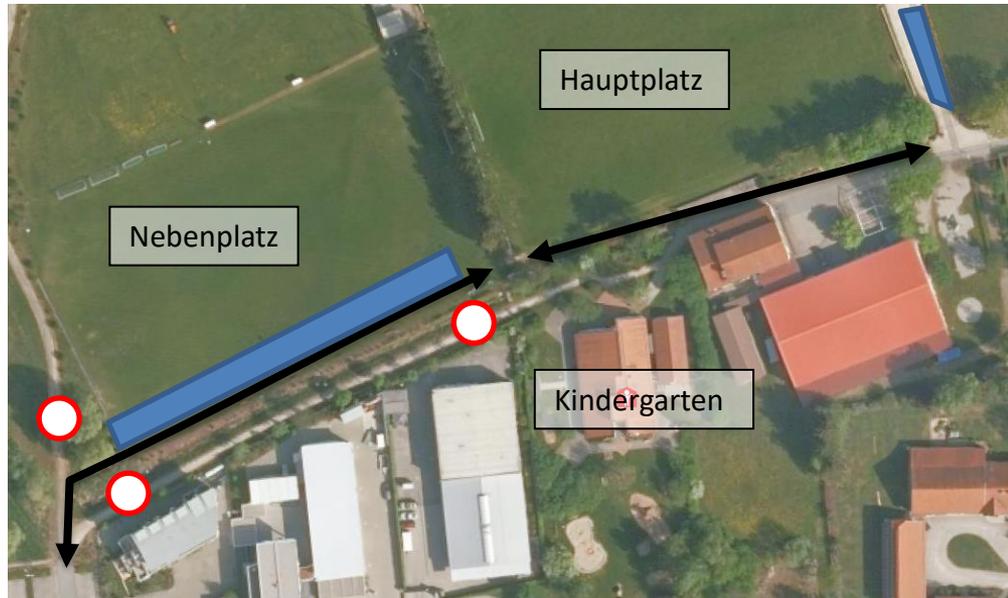
- Zufahrtsmöglichkeit zum SV Günding und zum Kindergarten werden weitestgehend vorhanden bleiben. Es muss mit Einschränkungen gerechnet werden.
- Besonderes Augenmerk ist die Zugänglichkeit zum Kindergarten
- Hauptplatz beispielbar (erhöhte Sicherheitsvorkehrungen notwendig)
- Einschränkungen am Nebenplatz (Lagerfläche)
- Ungefähre Dauer der Herstellung der HWS-Mauer: 65 Wochen

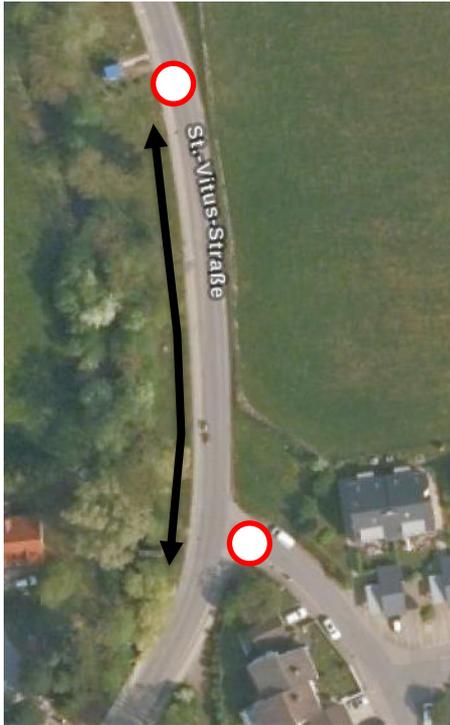
- Ausführung im Zuge des Brückenneubaus  
-> Vollsperrung der St.-Vitus-Straße
- Lagerfläche im Baufeld

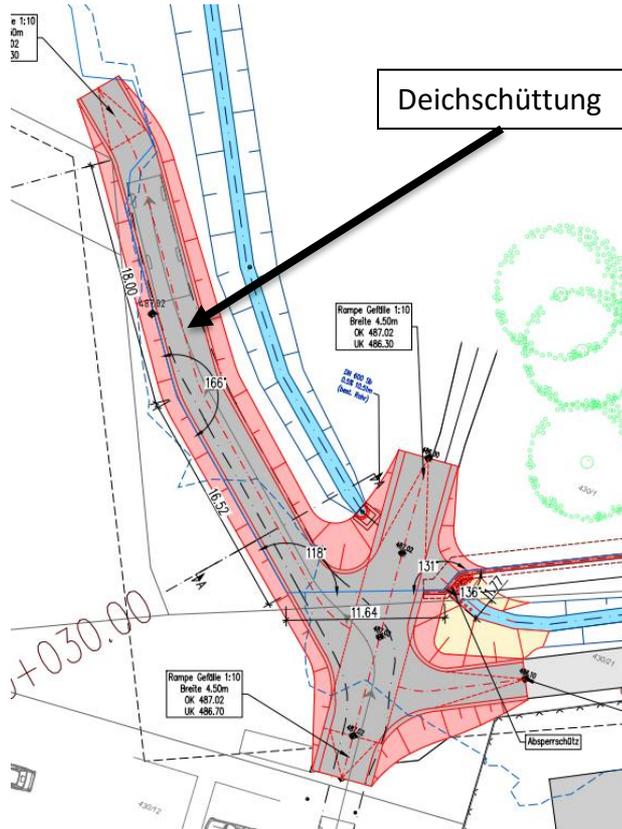
- Geländeanhebung mit Überfahrt
- Höhe: bis ca. 70 cm über bestehendem Gelände

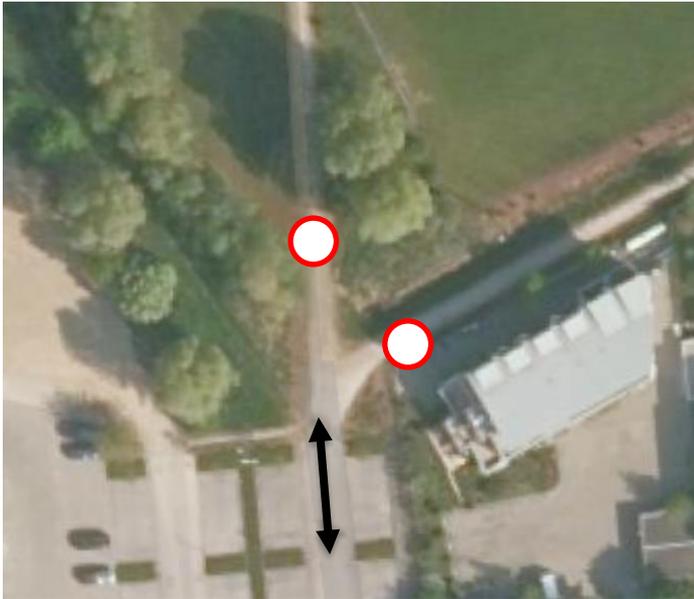
- Vollsperrung der Zufahrt aus dem Industriegebiet in diesen Maßnahmenbereich
- Ungefähre Dauer der Arbeiten in diesem Bereich: ca. 5 Wochen
- Lagerfläche im Baufeld
